## Spielstätten-Info

### Koki – Kommunales Kino Lübeck

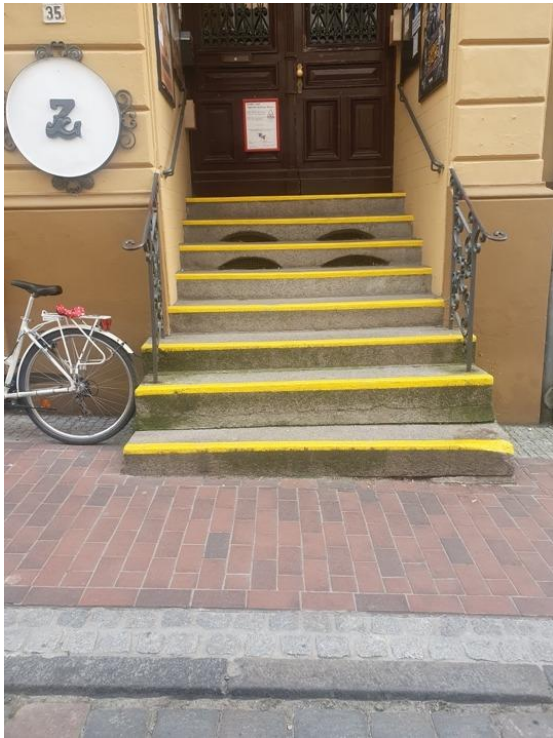
Abbildung 1: **Haupteingang** in der Mengstraße: 8 Stufen mit gelb markierten Kanten und Handläufen auf beiden Seiten. Eine Rampe ist nicht vorhanden.

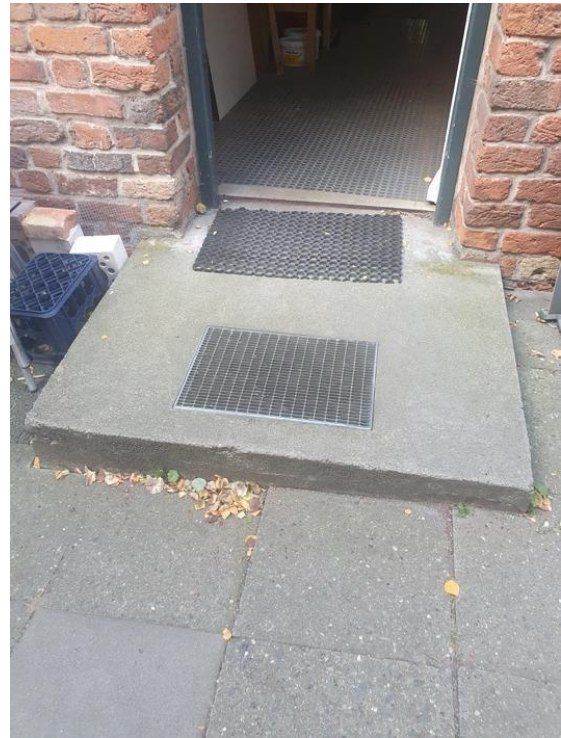
Abbildung 2: **Boden beim Zugang über den Hinterhof** (über Gerade Querstraße). Vor der Tür befindet sich ein Betonpodest von etwa 6 cm. Die Stufe kann mithilfe einer Rampe bewältigt werden.

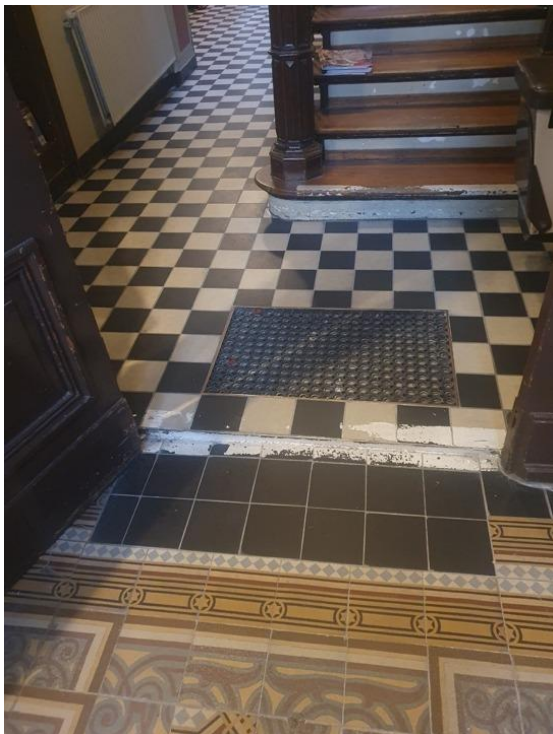
Abbildung 3: **Innenbereich mit Fliesenboden.** Im Übergang vom Eingangsbereich (unten im Bild) ins Foyer (oben im Bild) liegt eine niedrige Stufe, dahinter beginnt die Treppe ins Haus. Der Saaleingang liegt links an der Treppe vorbei.
